No.		1/2
N°	AL-2002-03	
Date	2002-05-30

## **SERVICE DIFFICULTY ALERT**

### **BOEING 737 NOSE LANDING GEAR ACTUATOR SUPPORT STRUCTURE**

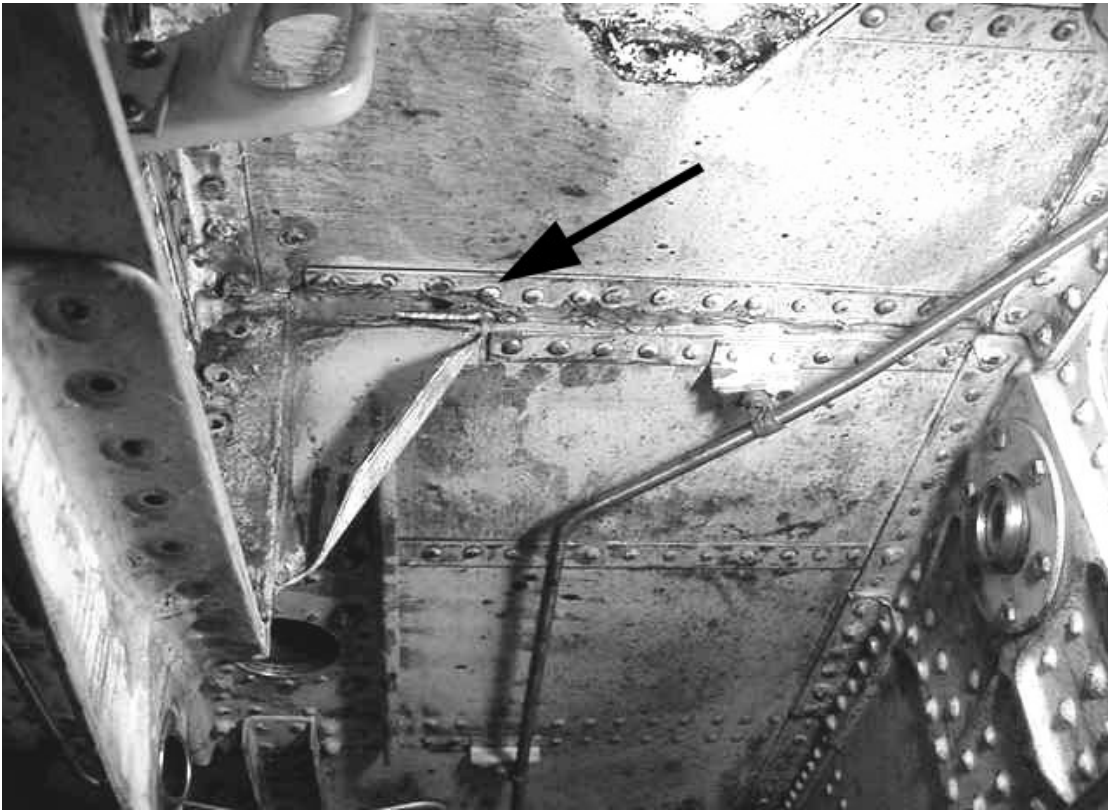
**Fig. "A"**  
**Figure « A »**

An operator has reported severe cracking of the nose landing gear actuator support gusset P/N 654581945. The crack extended 3" along the upper angle of the gusset. The defect was discovered during a routine walk around. A fleet campaign by the operator discovered a smaller crack (.75") in the same area on another 737 (See Fig. A).

FAA AD 89-02-04/Boeing SB 737-53-1119 calls attention to this area for a limited range of "line numbers" of this aircraft. The cracking has been reported on aircraft outside of this range. In addition, there are nine other similar occurrences within the SDR database.

Un exploitant a signalé une crique importante sur le gousset d'appui du vérin du train d'atterrissage avant, réf. 654581945. La crique s'étendait sur 3 po le long du bord supérieur du gousset. Cette défectuosité a été découverte au cours d'une vérification extérieure de routine. Une inspection de la flotte effectuée par l'exploitant a permis de découvrir une crique plus courte (0,75 po) au même endroit sur un autre 737 (voir figure A).

To insure integrity of the support structure, Transport Canada strongly recommends that operators of all Boeing 737 aircraft, at their earliest opportunity, perform a detailed visual inspection of the nose landing gear actuator upper attach fitting support structure. If no defects are found, Transport Canada recommends operators amend their 737 maintenance programs to include a detailed visual inspection of this area at each "A" check or equivalent (150 hrs).

Afin d'assurer l'intégrité de la structure d'appui, Transports Canada recommande fortement aux exploitants de tous les avions Boeing 737 d'effectuer, à la première occasion, une inspection visuelle minutieuse de la structure d'appui de la ferrure de fixation supérieure du vérin du train d'atterrissage avant. En l'absence de toute défectuosité, Transports Canada recommande aux exploitants de modifier les programmes de maintenance de leur 737 afin d'y inclure une inspection visuelle minutieuse de cet endroit à chaque vérification de type « A » ou l'équivalent (150 heures).
